**RÄDDNINGSTJÄNSTEN  
STORGÖTEBORG**

# Olycksutredning

*Brand i container för batterienergilagring,  
Göteborg 2023-04-26*

Brand i container för batterienergilagring  
Sisjöns industriområde  
Göteborg  
2023-04-26

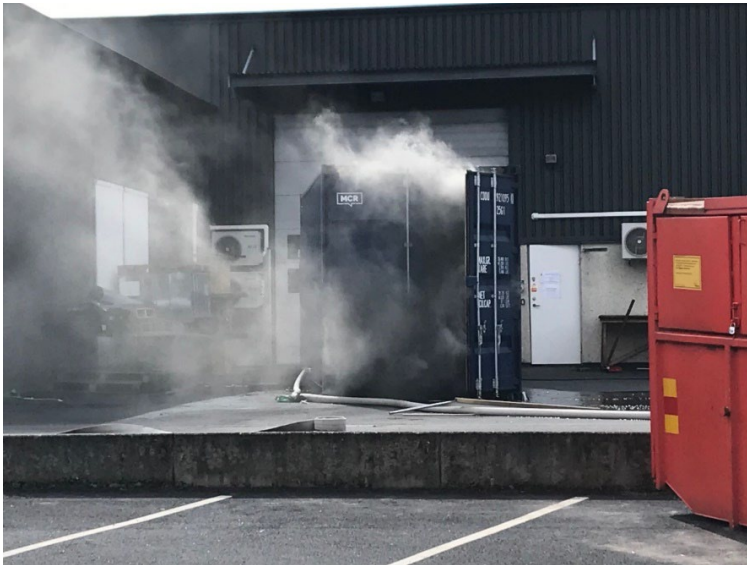
*Bild 2 visar containern tidigt i insatsen. Källa RSG*

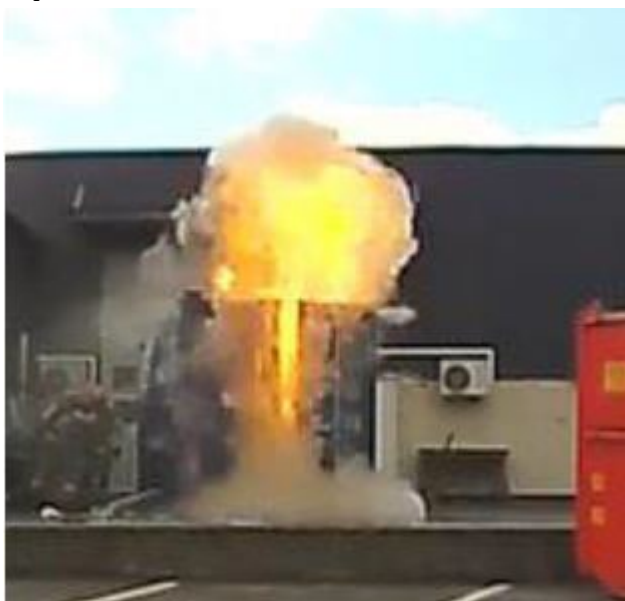
cirka 4 – 5 minuter efter att kylning med skärsläckare påbörjats, inträffade en kraftig explosion som deformerade containern och där containerns ena kortsidas dörrar flög upp.

*Bild 3 visar ett klipp från en film som fångat explosionen. Källa aktuellt företag*

- Batterierna kan skapa en brännbar gas vid den okontrollerade reaktionen som pågick som sedan blandade sig med syret inne i den slutna containern så att brännbarhetsområdet uppnåddes. Kan skärsläckarens skärmedel skapa någon form av gnista när det penetrerade stålcontainerns vägg som i sin tur antände den brännbara gasen?
- Om det är en brännbar miljö inne i containern men tryckförhållanden inne i den slutna containern gör att ideal blandning inte råder. Skulle då skärsläckarens krafter kunna skapa en omröringseffekt och ideal blandning uppstår som antänds?
- Eller, är det bara olika händelser som råkade ske samtidigt utan något samband?

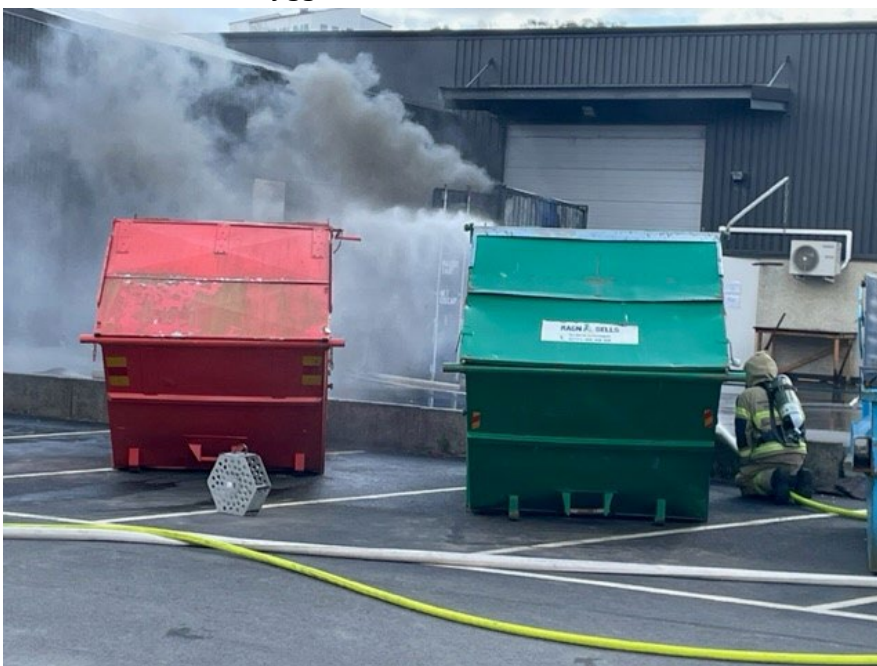
*Bild 4 visar rökutveckling och arbete från skyddat läge. Källa RSG*

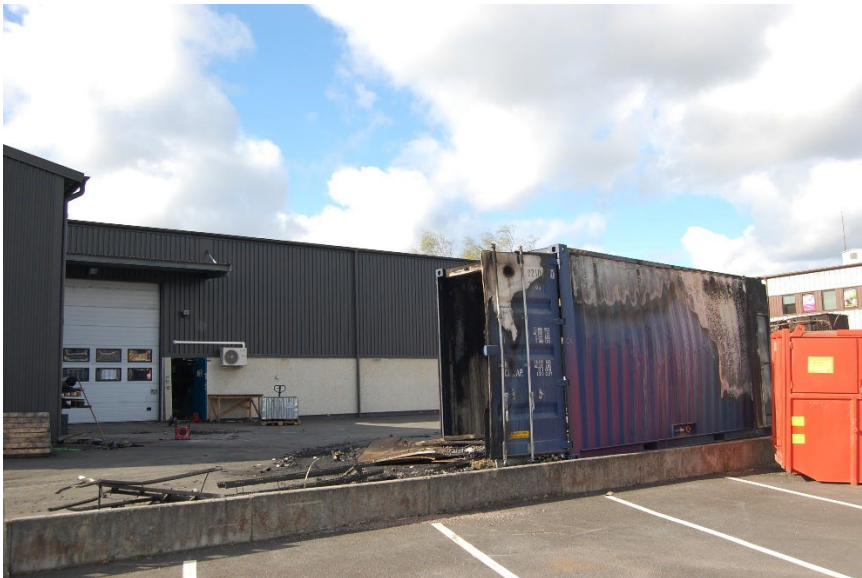
*Bild 5 visar den nya placeringen av containern. Källa RSG*

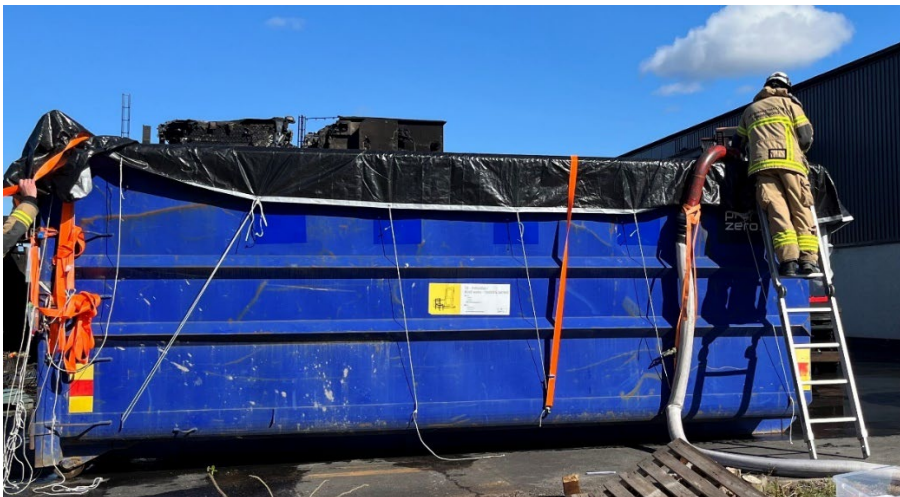
*Bild 6 visar batteriet nedsänkt i vattenbad. Källa RSG*

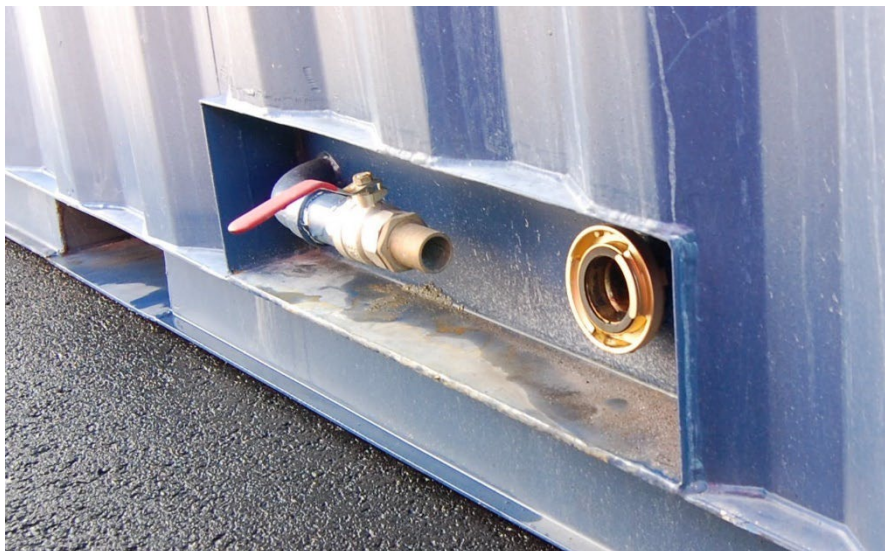
*Bild 8 Visar koppling för införing av vatten till höger och tömning till vänster. Källa RSG*

Denna införing kopplades på med slang från RE tidigt i insatsen men vattenpåföring startades inte. Företagets representant meddelade i samband med informationen om införingen även att ”använder man denna metod förstörs samtliga batterier”. Den informationen tillsammans med övriga bedömningar gjorde att RL vid tiden beslutade sig för att starta insatsen med metoden att innesluta, inertera och kyla brandgaserna med hjälp av skärsläckaren som ovan beskrivits. Då explosionen medförde att containern deformerades var kylning via införing ej längre aktuell.

- Ovan resonemang är avhängt på att containern är helt tät i botten, väggar och dörrar och att rören på insidan containern är av samma dimension som kopplingen. I det aktuella fall var det en ny eller nästan ny container och därmed kan vi förutsätta att tätheten var god. Rören var dock av en klenare dimension.

Ovan beskrivna resonemang talar för att metoden att sprinkla/fylla containern med vatten via den i förväg monterade införingen torde fungerat utifrån att vattnet först sprinklade batterierna och samtidigt långsamt fyllde containern. Utredaren anser att med rätt byggd container, god vattentillgång via brandpostsystem eller vatteneheter och rätt kunskap om olika metoder borde metoden sprinkla/vattenfylla varit mindre riskfylld vid aktuell insats.

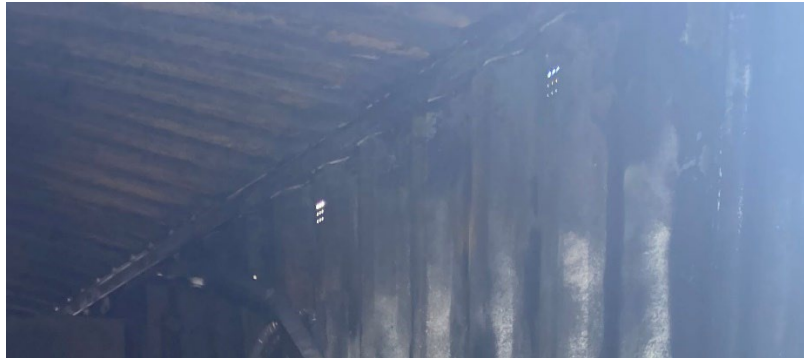
det aktuella fallet har utredaren kunnat finna ventilering i containern. Det är dock okänt hur stor luftvolym som kan passera denna ventilation och i vilken takt.

*Bild 9 visar två av åtta ventilationsöppningar. Källa RSG*

Det kräver även att vattnet påförs i containerns topp för att stigande vattentryck inte ska påverka fyllningen. Enlig beskrivning ska röret varit konstruerat på detta sätt. Deformeringen av containern i samband med explosionen talar för att tryckavlastningsluckor för plötslig tryckökning saknades.
